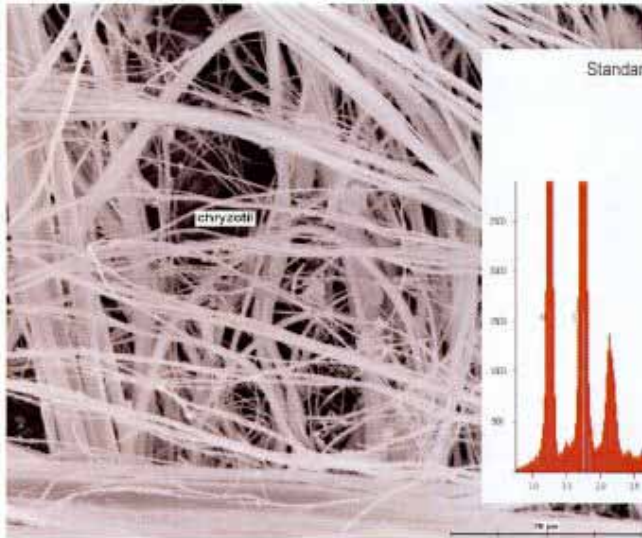
Standard azbestu chryzotilu - Boženovo, SSSR

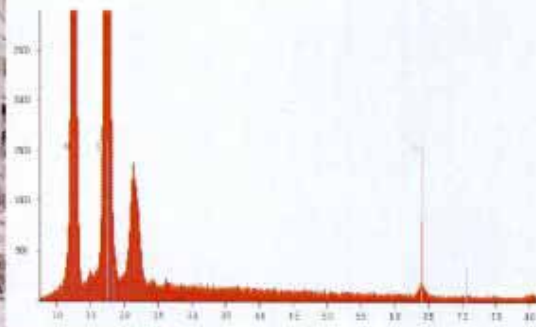
Mikrofotografie 1/I: chryzotil

Spektrum 1/I: chryzotil

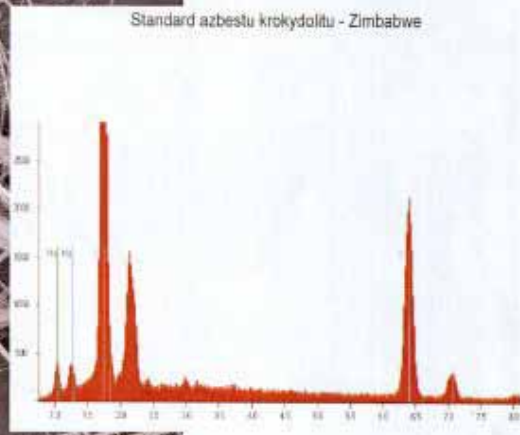
Mikrofotografie 2/I: krokydolit

Spektrum 2/I: krokydolit

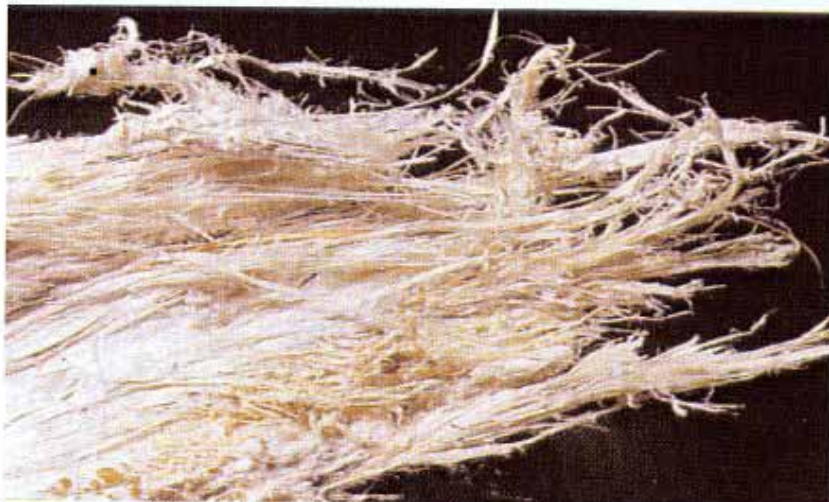
Obr. 1/II : Chrysotil z ložiska v Quebecu, Kanada

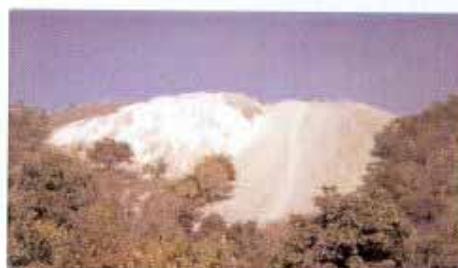
Obr. 2/II: bývalá úpravna dolu Owendale (JAR) a úpravárenská halda u dolu Roro v Indii

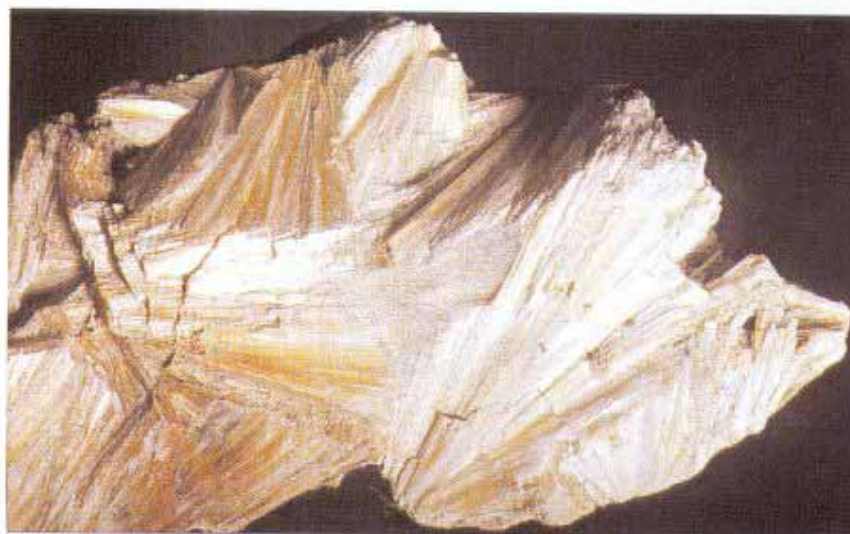
Obr. 4/II: Agregát tremolitu z kanadského Quebecu

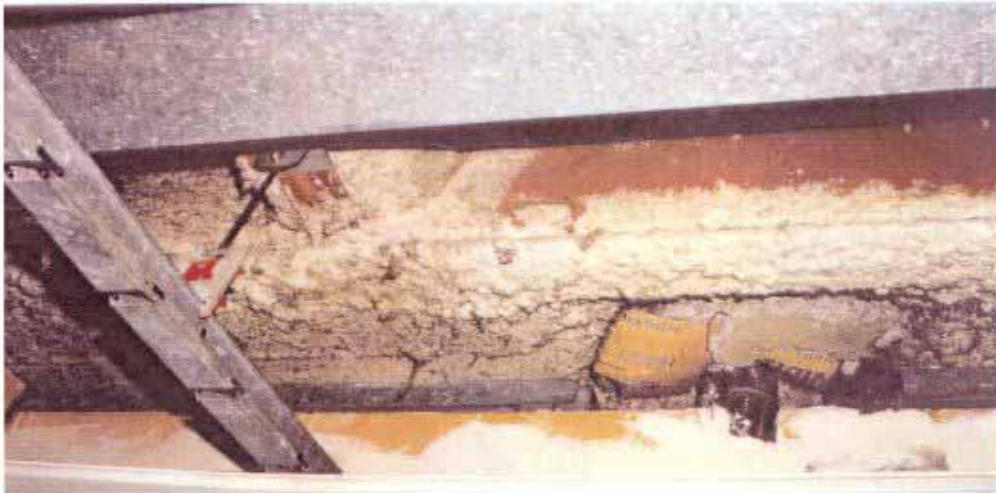
Obr. 2/V – nástřik azbestu – LIMPET – zkorodovaná ocelová konstrukce

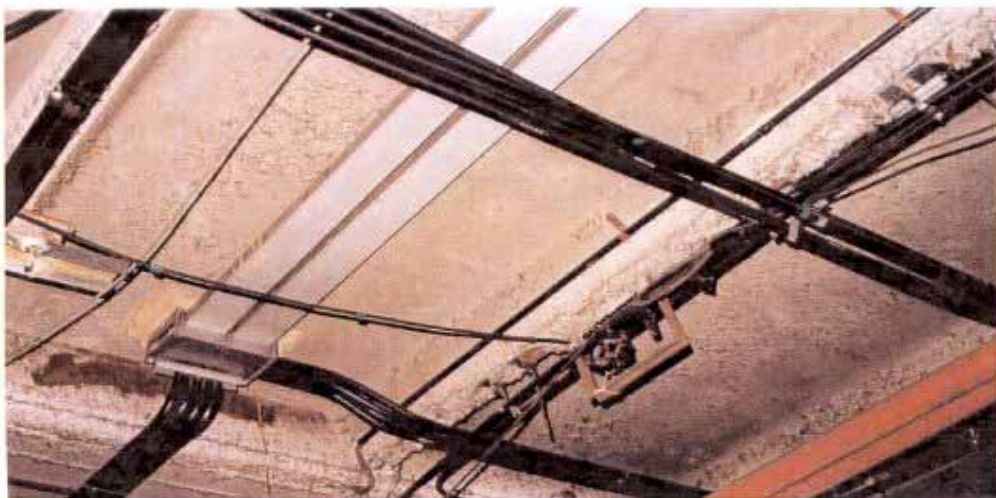
Obr. 3/V – nástřik azbestu – LIMPET – nedopatřením aplikován i na betonovou desku

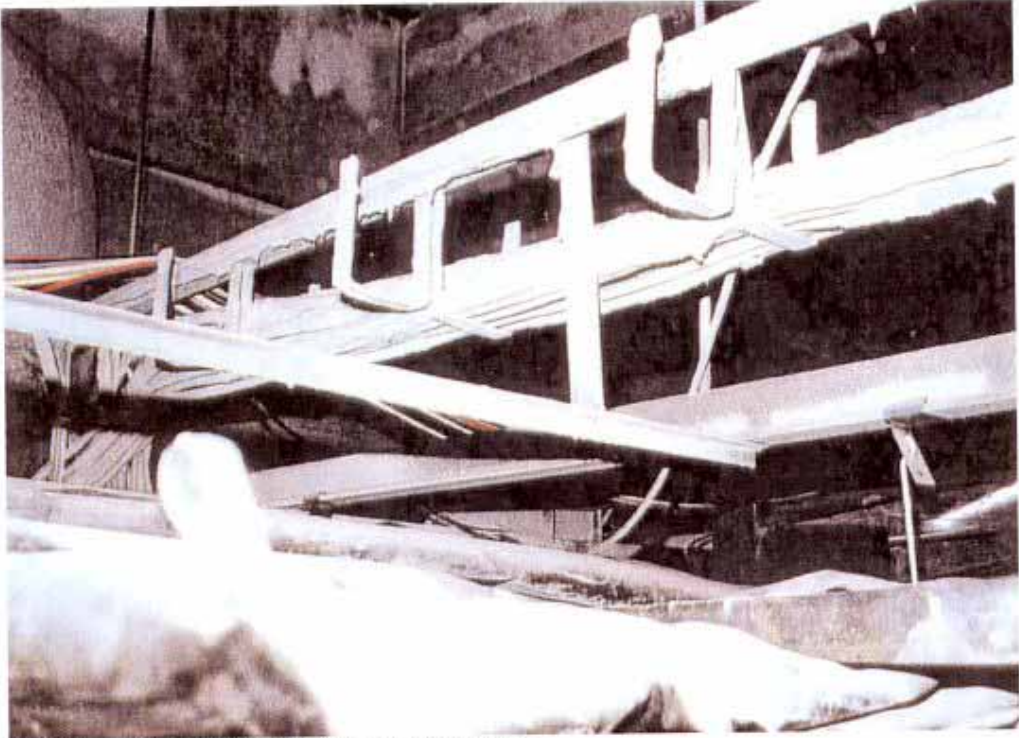
Obr. 4/V – nástřik kabelů maltovinou s obsahem azbestu

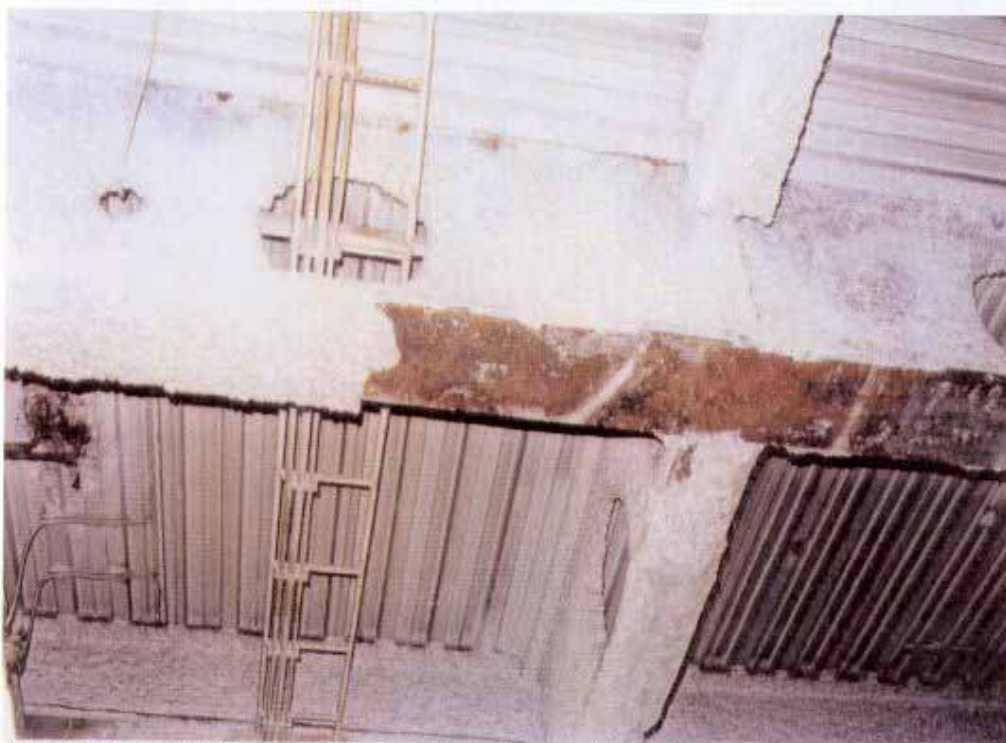
Obr. 7/V- část budovy má ocelovou konstrukci nástřikanou maltovinou bez azbestu

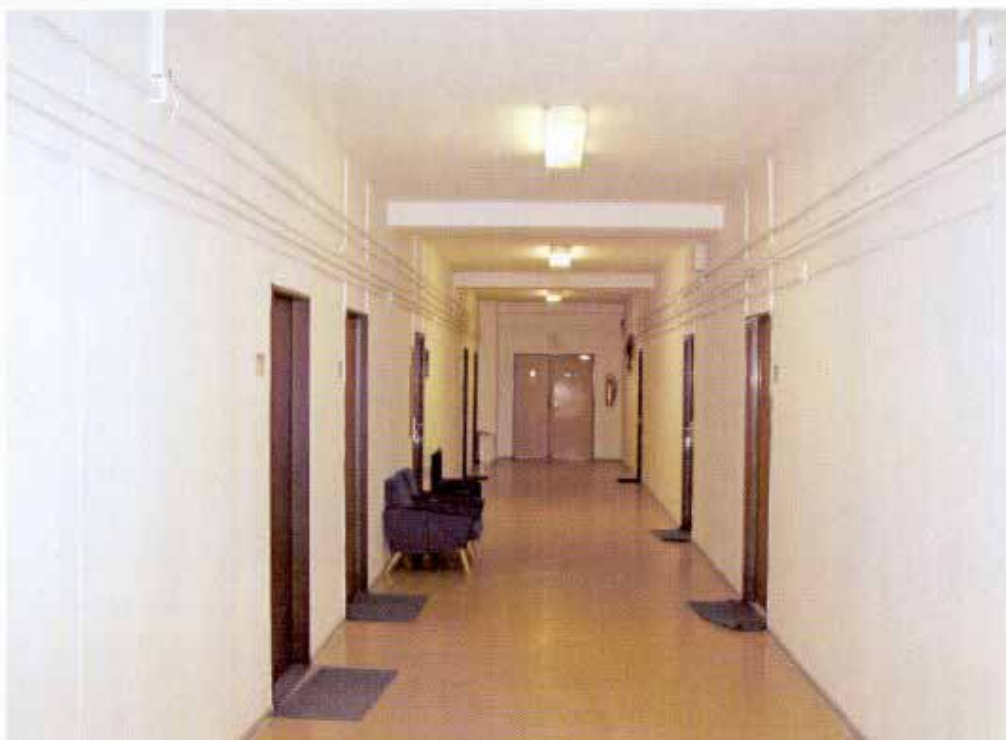
Obr. 8/V - pohled do chodby administrativního objektu, prefabrikované příčky typu FEAL, jejichž obě strany jsou z azbestocementových desek a uvnitř je minerální izolační vata.

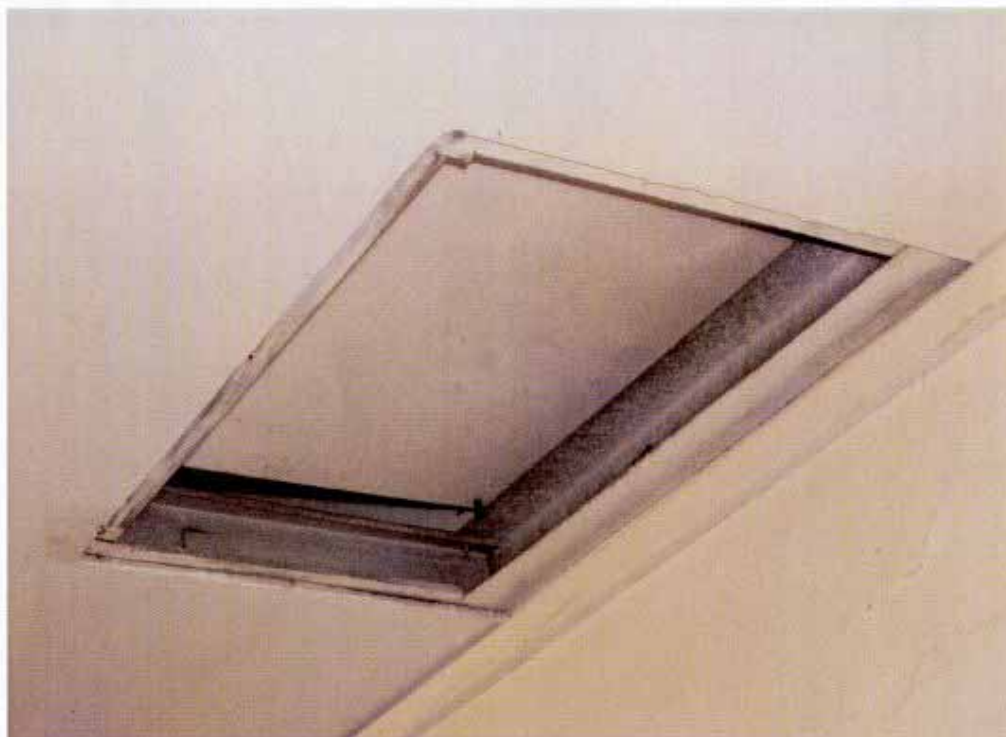
Obr. 9/V - zavěšený pohled z azbestocementových desek

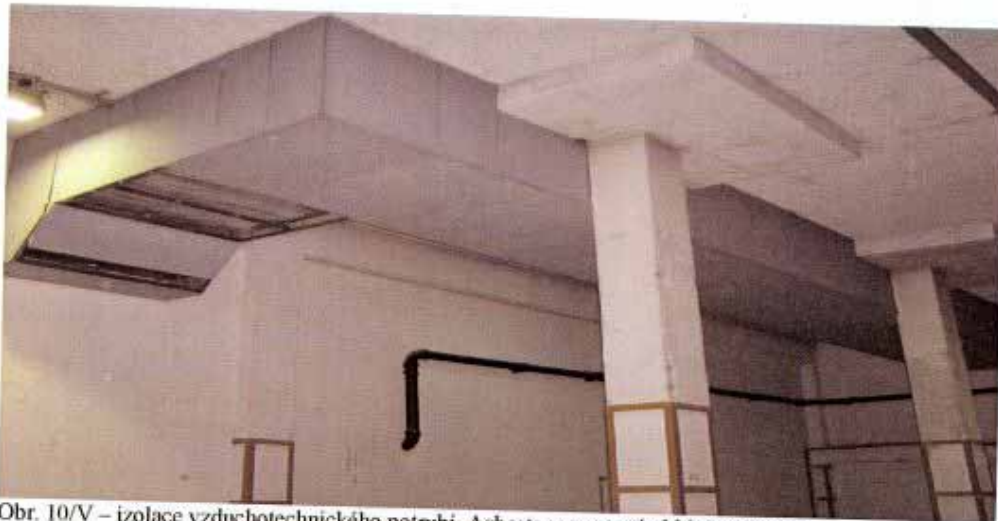
Obr. 10/V – izolace vzduchotechnického potrubí. Azbestocementové obkladové desky.

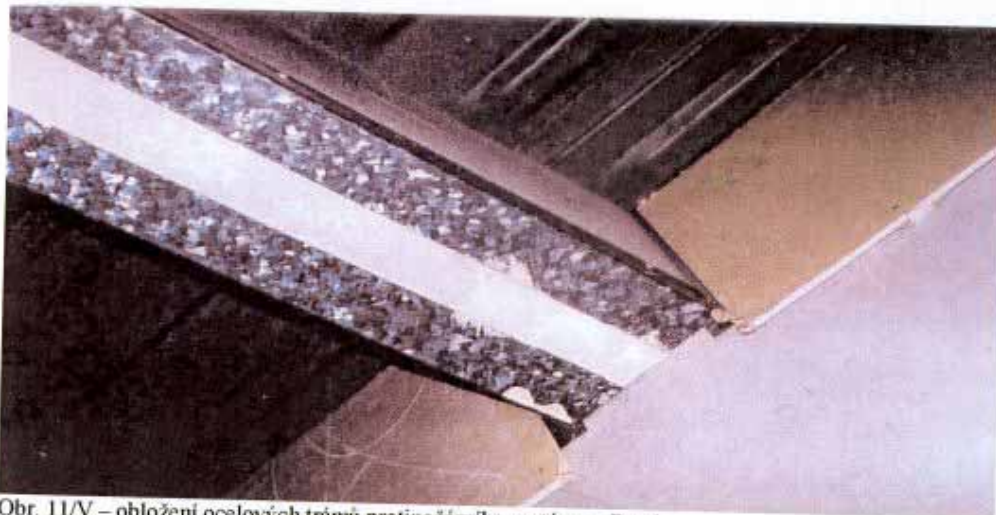
Obr. 11/V – obložení ocelových trámů protipožárního systému – Pyral

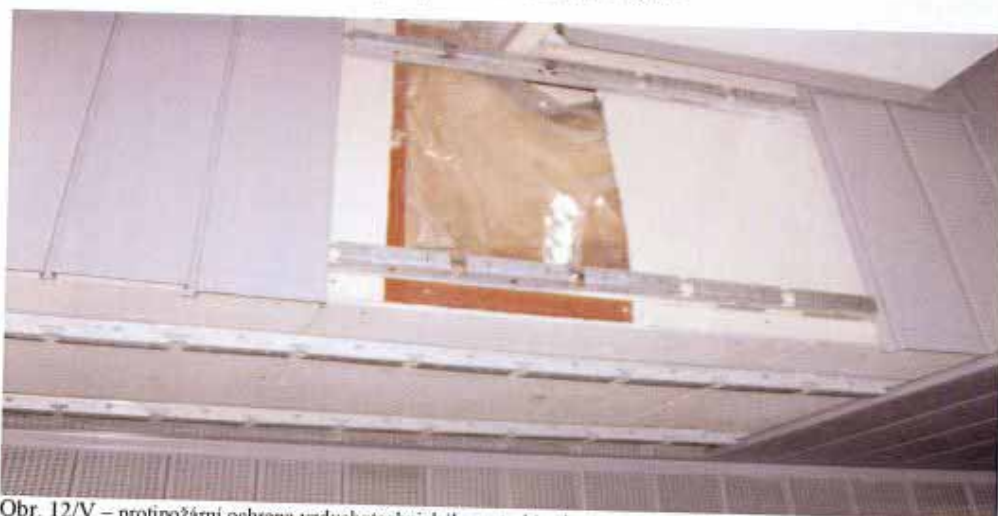
Obr. 12/V – protipožární ochrana vzduchotechnického potrubí azbestocementovými deskami, kryté obložením FEAL.

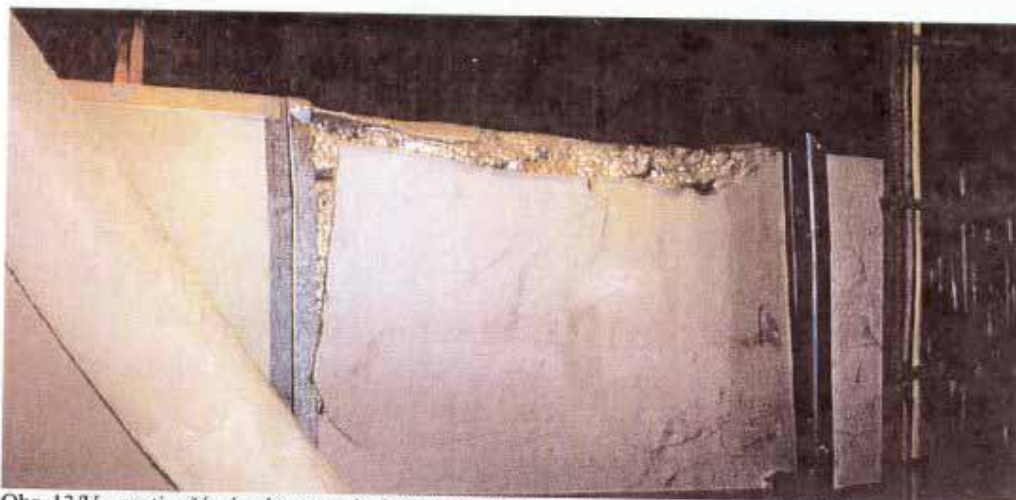
Obr. 13/V - protipožární ochrana vzduchotechnického potrubí azbestocementovými deskami  
- silně poškozeno

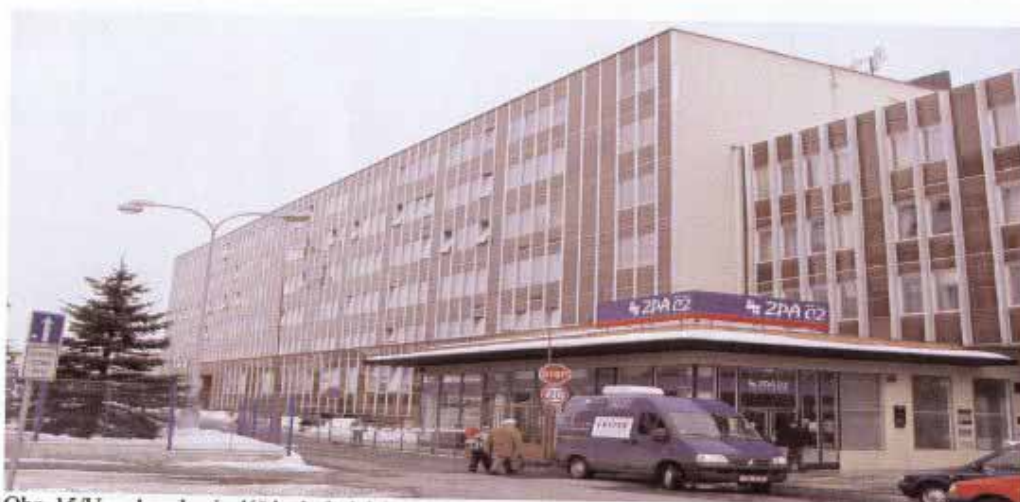
Obr. 15/V - obvodový plášť - boletické panely

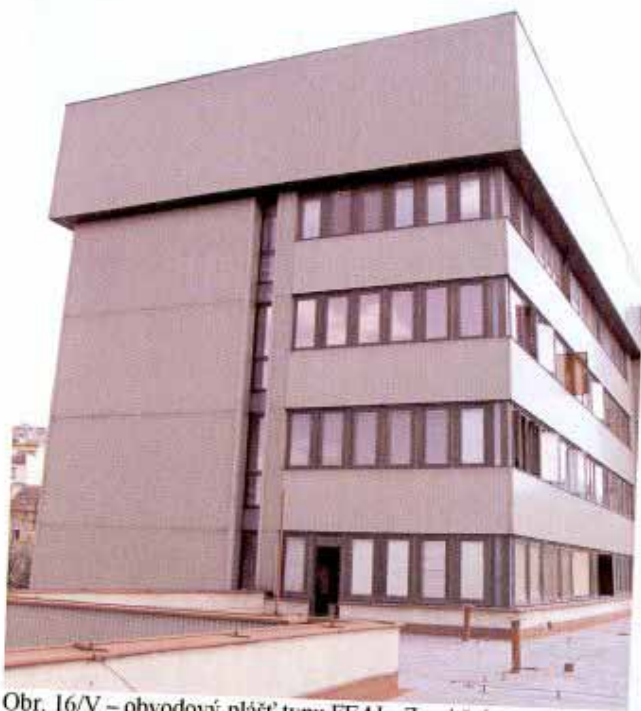
Obr. 16/V – obvodový plášť typu FEAL. Z vnitřní strany azbestocementové desky.

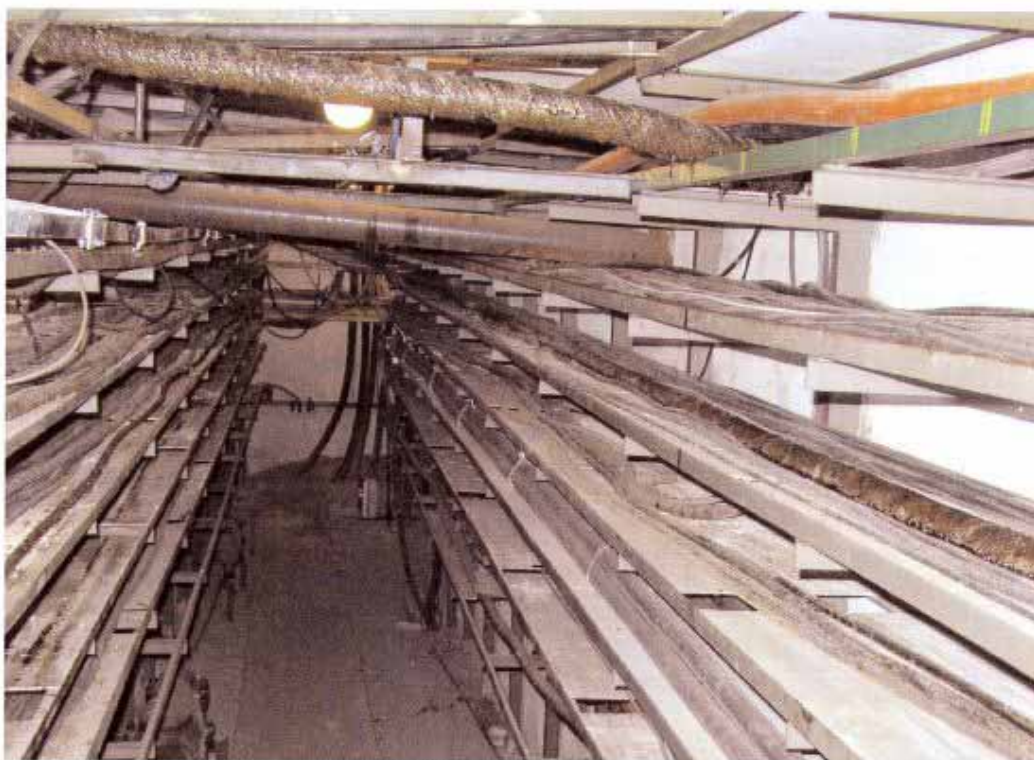
Obr. 18/V – kabelový prostor s azbestocementovými deskami

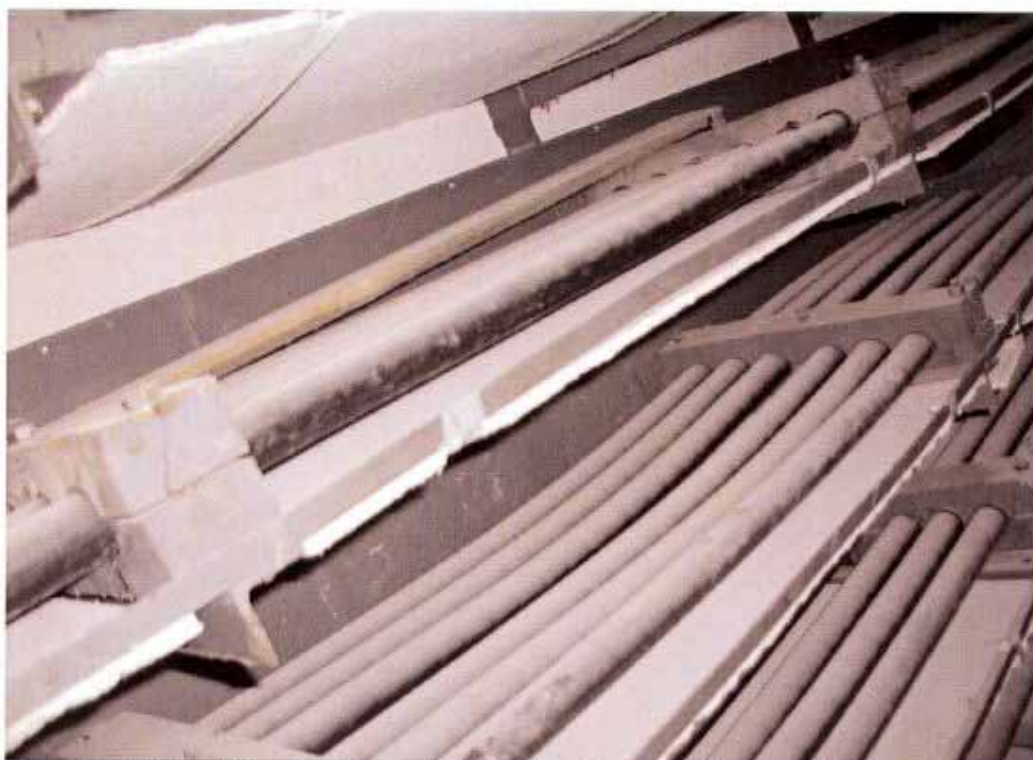
Obr. 19/V – kabely odděleny azbestocementovými deskami, kraje neošetřené, v prachu na kabelech azbest

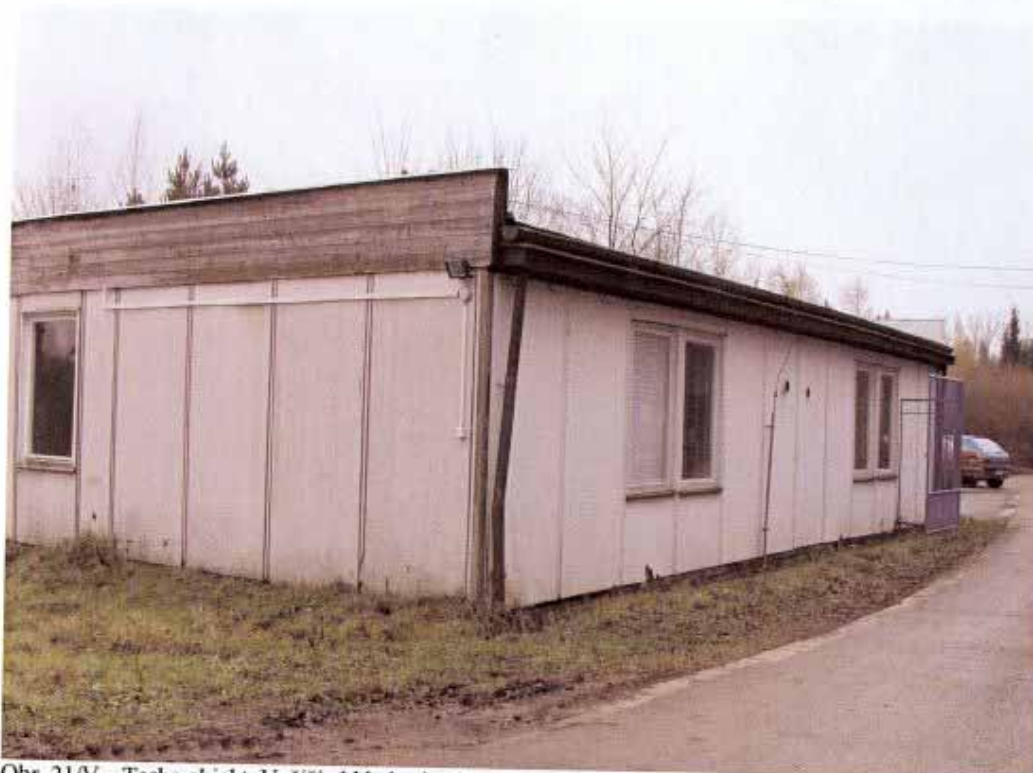
Obr. 21/V – Tesko objekt. Vnější obkladová azbestocementová deska na obvodovém plášti

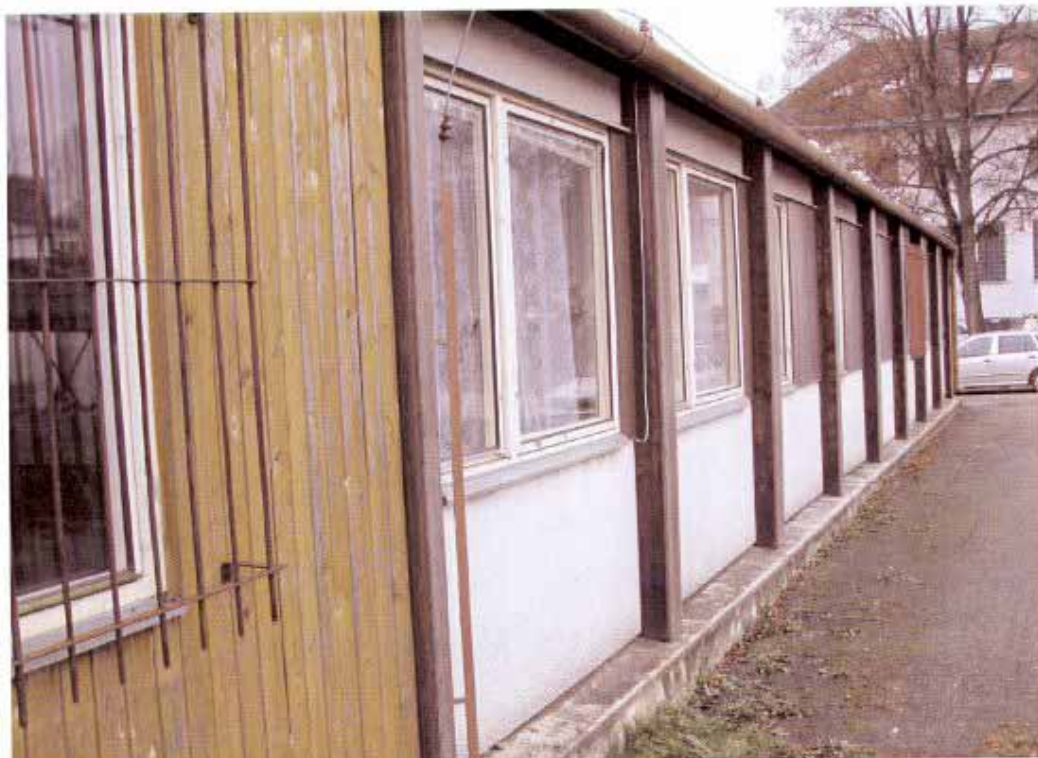
Obr. 22/V – unimobuňky původní – vnější obkladová azbestocementová deska na obvodovém plášti

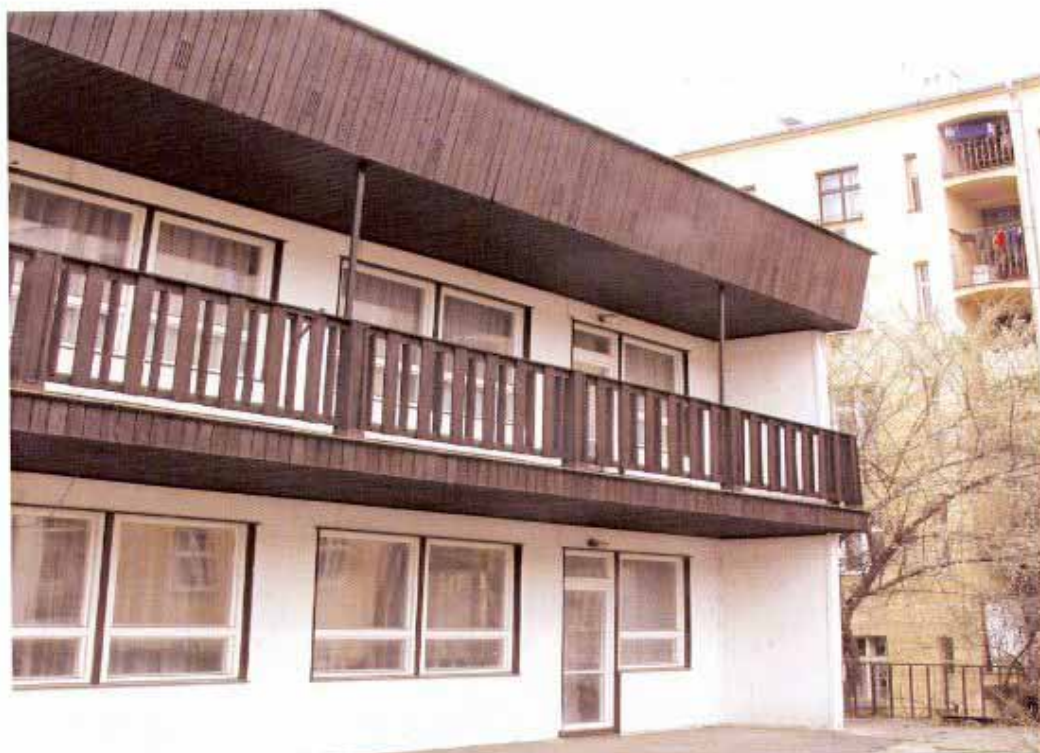
Obr. 23/V – dřevostavba – vnější obkladová azbestocementová deska

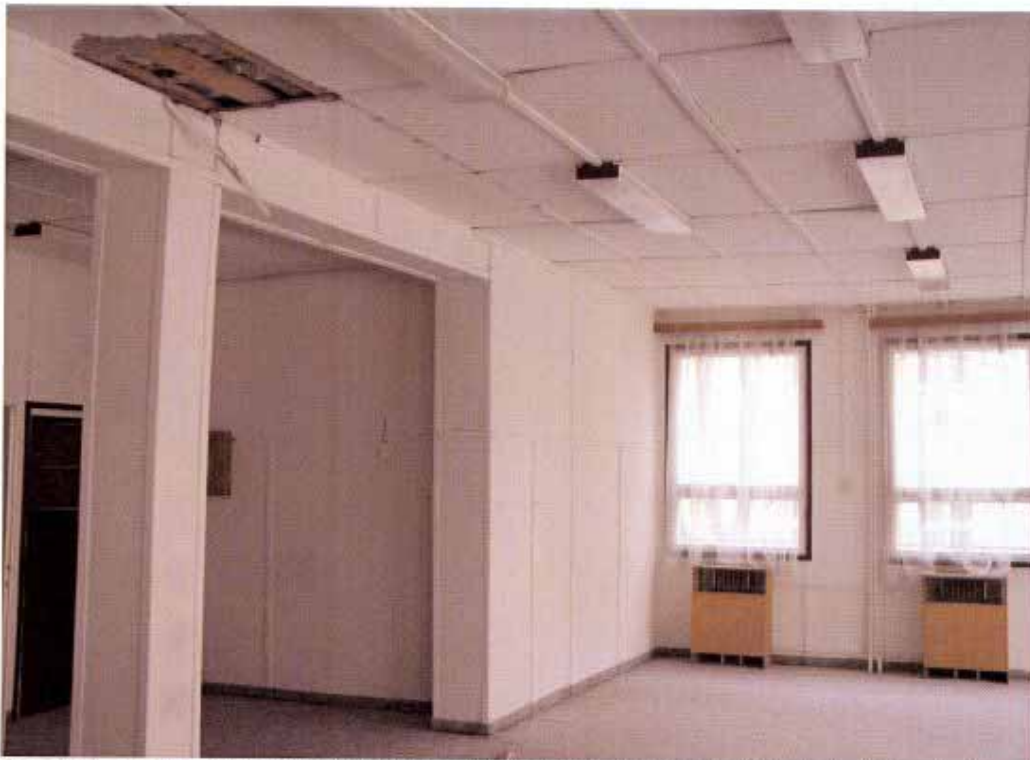
Obr. 24/V – dřevostavba – podhledové desky, příčky a obklad sloupů z materiálu obsahujícího azbest, vnitřní azbestocementová obkladová deska na obvodovém plášti.

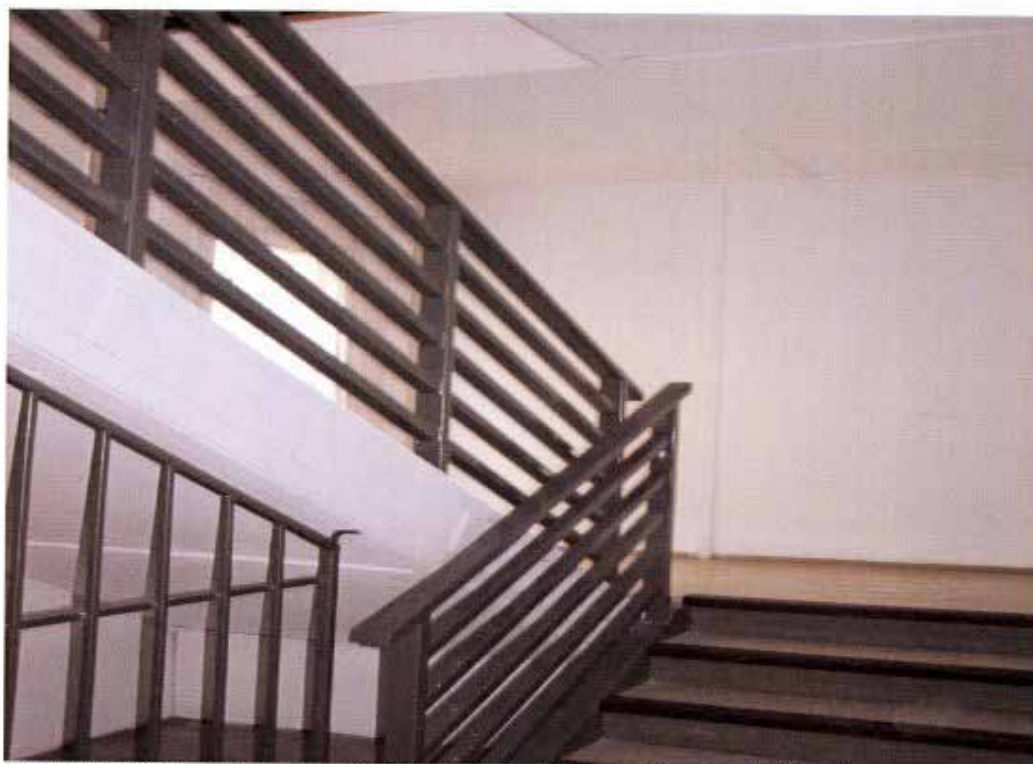
Obr. 25/V - obkladové desky a obložení schodnic schodiště materiálem obsahujícím azbest

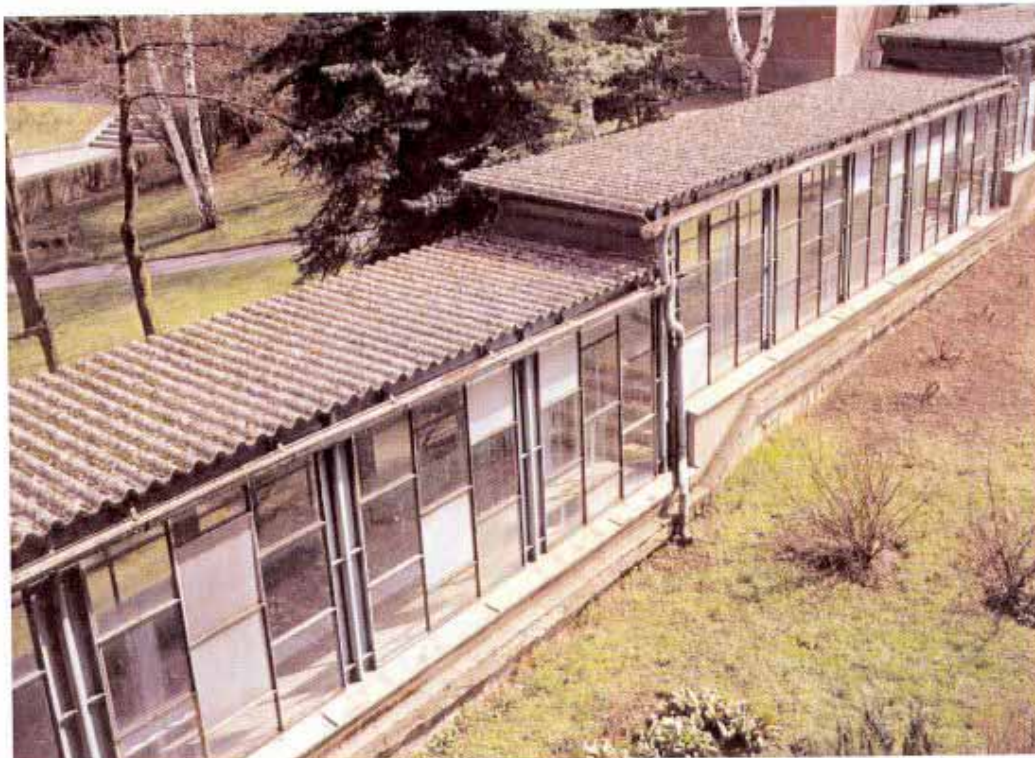
Obr. 26/V – azbestocementová střešní krytina z vlnitého eternitu

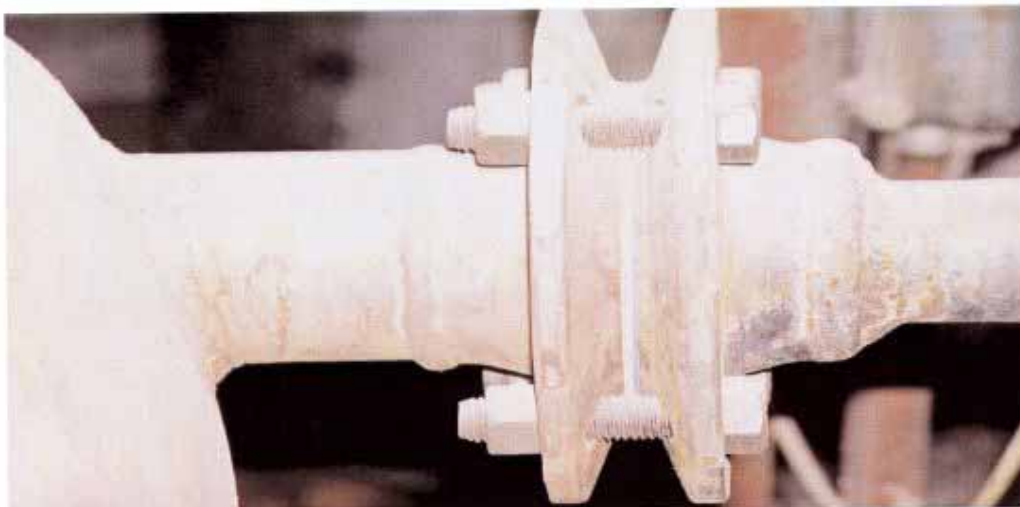
Obr. 29/V - detail těsnění příruby teplovodního potrubí. Ploché azbestové těsnění klingerit.

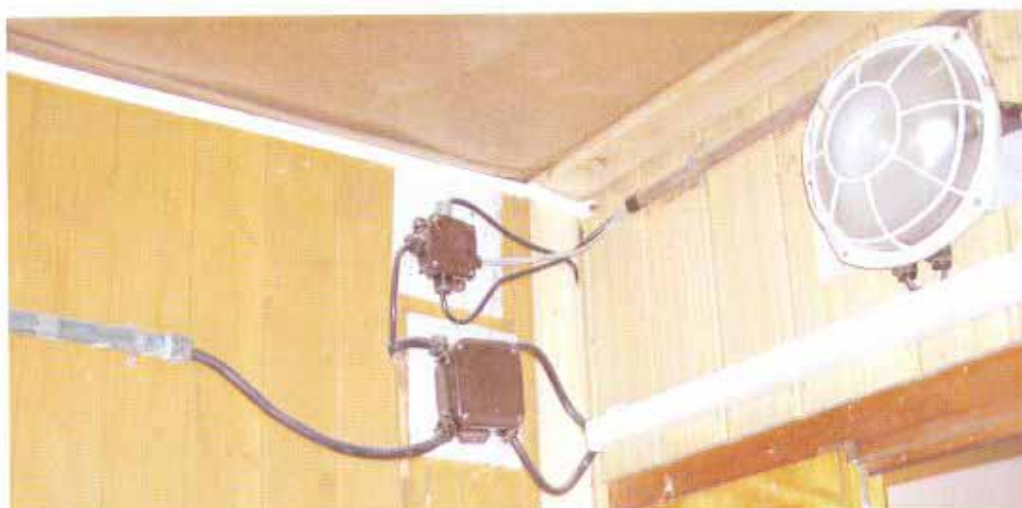
Obr. 30/V - Objekt z unimobuněk - azbestové izolační podkladové destičky pod elektroinstalacemi

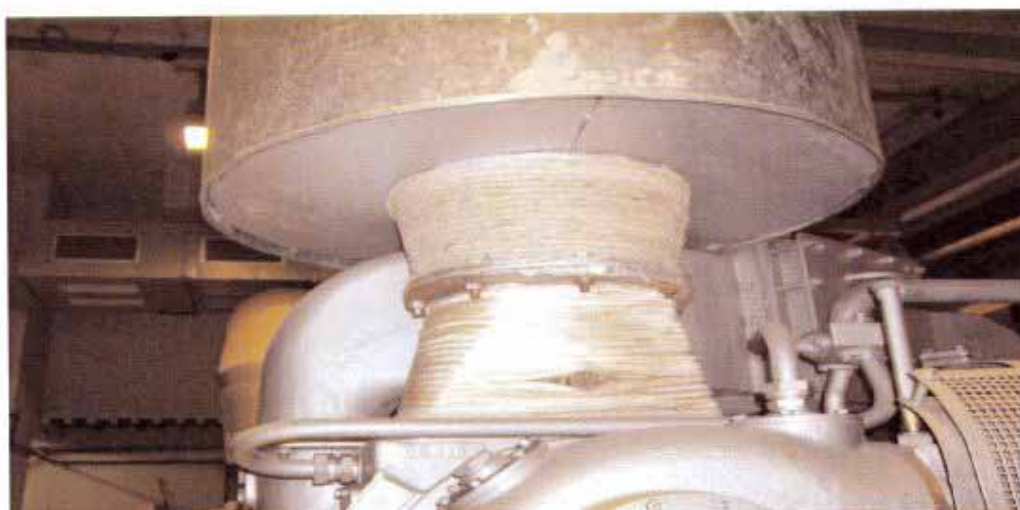
Obr. 31/V - výfukové potrubí dieselařegátu je obaleno azbestovou izolační šňúrou
